Zpráva z monitoringu kolizního úseku pro obojživelníky v lokalitě Tisem – Neveklov

Ing. Antonín Krása, CSc.

2015

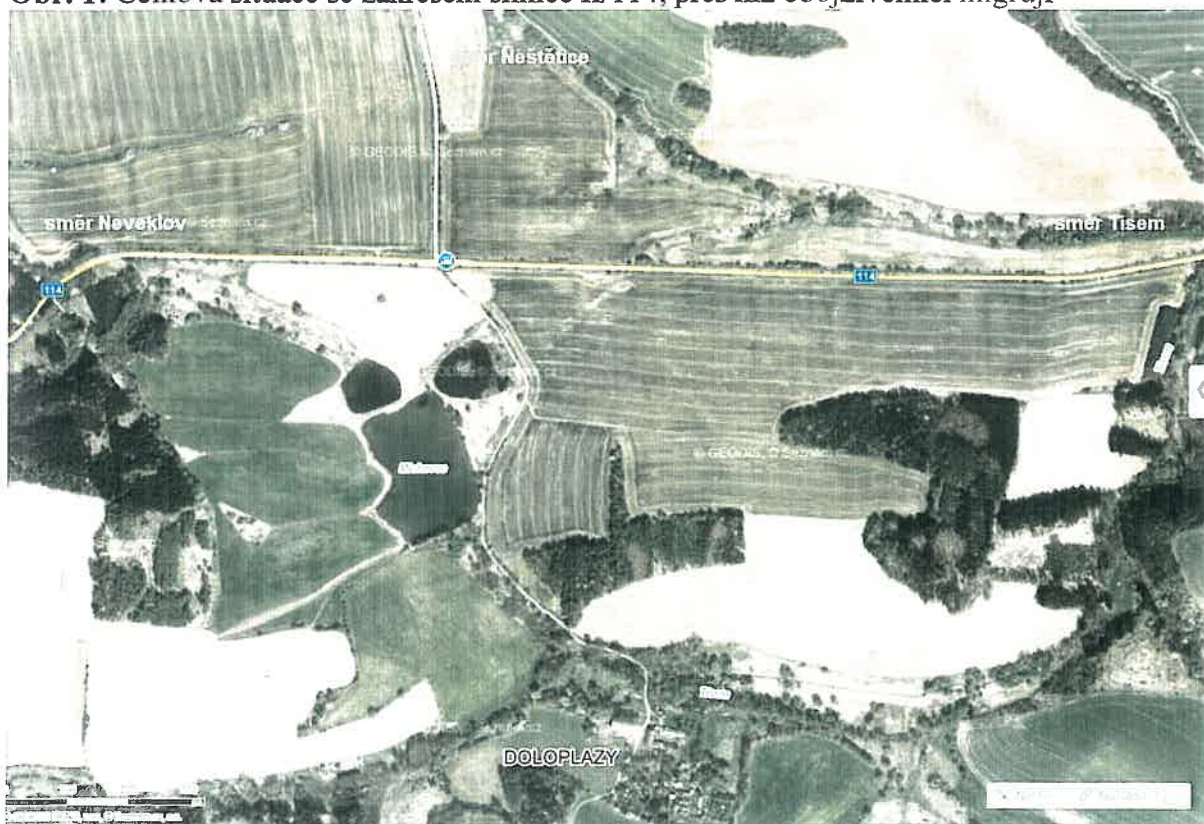
Obr. 1: Celková situace se zákresem silnice II/114, přes niž obojživelníci migrují

Dále na sever leží drobná vodoteč přitékající mezi poli od Neštětic, kolem níž rostou stromy. Do tohoto potoka se vlévá i potůček přitékající z mokřiny zmíněné výše. Na sever od něj se nacházejí drobné remízky a malý fragment lesa, ale i zde převažuje otevřená zemědělská krajina. Jde přitom o oblast, odkud migrují obojživelníci, zejména ropucha obecná (*Bufo bufo*) přes silnici jihozápadním směrem, kde leží tři rybníky. Situaci vystihuje obr. 1.

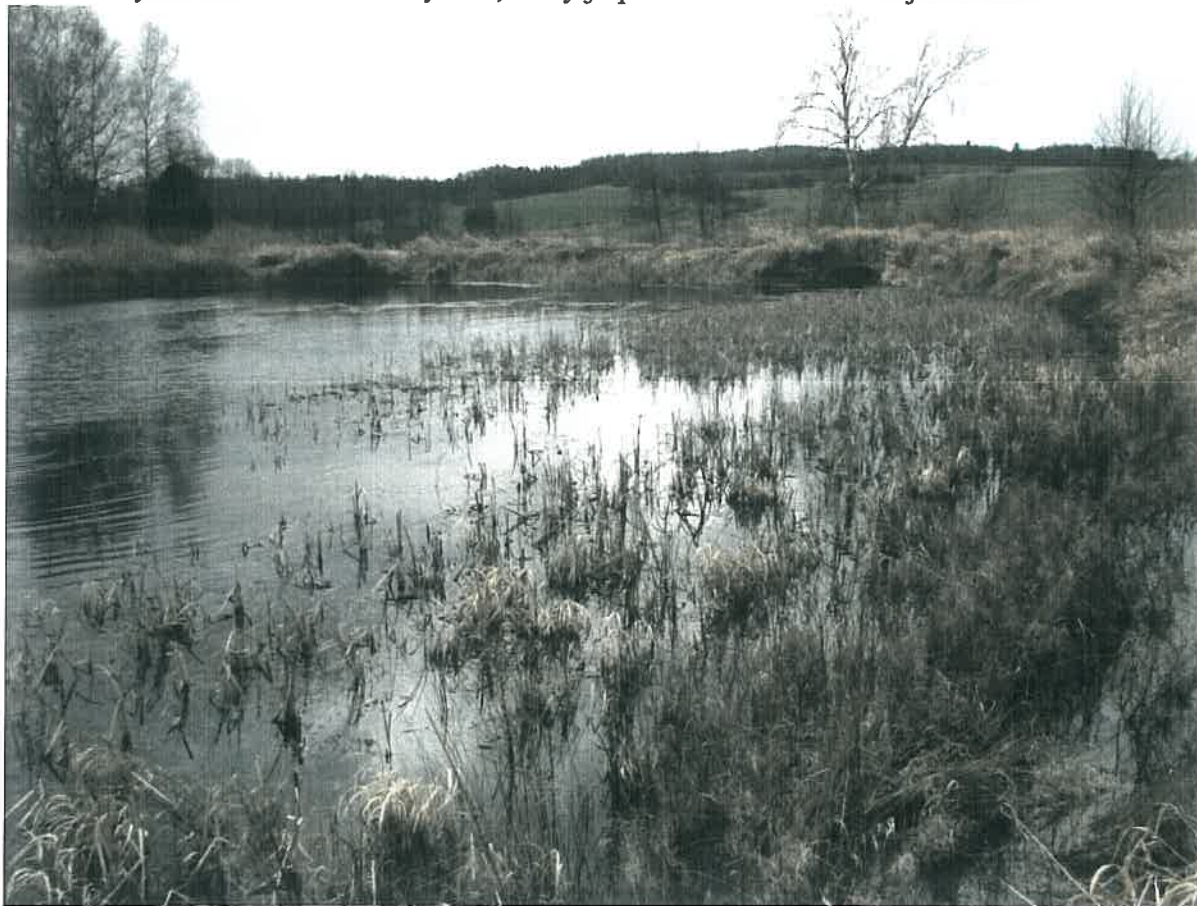
Obr. 2: Východně ležící menší rybník, který je pro rozmnožování obojživelníků ideální

Největším z rybníků je Michovec (250 x 140 m), od nějž na sever leží dva menší rybníky. Hlavní rybník je prakticky bez litorálního pásma, slouží evidentně k chovu ryb. Dva menší mají jak litorál tvořený rákosem, chrasticí rákosovitou a dalších rostlin a z pohledu reprodukce obojživelníků jsou lepší. Z této dvojice byl západně ležící v době průzkumu na jaře 2015 z části vypuštěný, zatímco druhý ležící východně je zřejmě pro obojživelníky ideální (obr. 2). I on sice slouží k chovu ryb, což je zřejmé z do něj navezeného hnoje, ale s ohledem na rozsah litorálu, zde mají obojživelníci k úspěšné reprodukci dobré podmínky. Rybníky leží na jih od hlavní silnice a západně od polní cesty, která spojuje hlavní silnici a osadu Doloplazy. Tato polní cesta není na první pohled příliš využívána, ale jedná se o hlavní spojnici této osady s okolím, navíc je využívána zemědělskou technikou. Pohyb na ní tedy není nijak velký a rychlost vozidel je jen malá, ale i tak zde dochází k usmrcování obojživelníků.

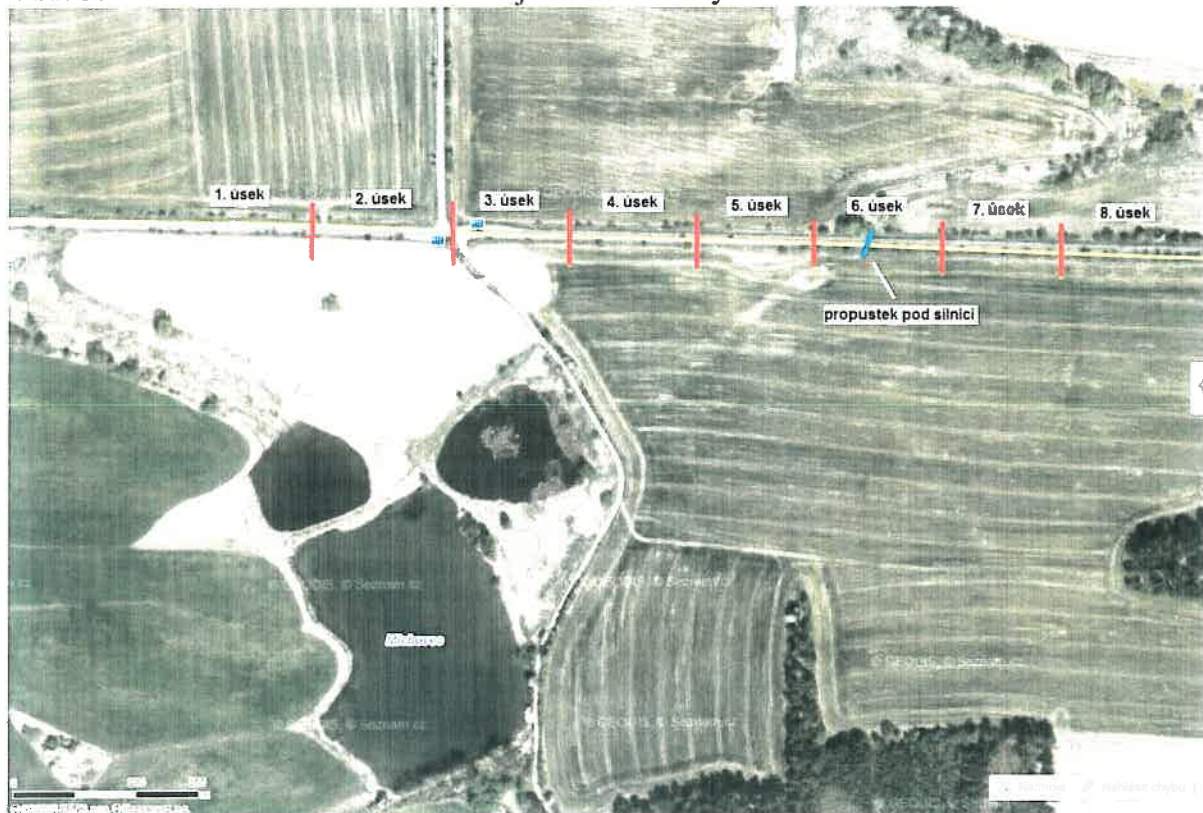
Obr. 3: Rozdělení sledované silnice na jednotlivé úseky

Při každé návštěvě tak byl zkontrolován úsek silnice v délce cca 800 m, čímž byl postihnout celý kritický úsek této silnice (v databázi kolizních úseků je jeho délka 792 m), jak je zakreslen v mapové aplikaci zobrazující kolizní úseky obojživelníků na mapy.nature.cz. Kontrola probíhala i v navazujících úsecích směrem na obce Tisem i Neveklov a také na polní cestě směřující k osadě Doloplazy. Prověřovaná část silnice byla rozdělena na 8 cca 100 m dlouhých úseků (obr. 3), aby bylo zřejmé, kde je počet usmrcených jedinců a tím i intenzita tahu největší. Odděleně se přitom sledovalo množství usmrcených jedinců v ve směru na Neveklov a ve směru na Tisem. Při pochůzce se zaznamenával počet nalezených jedinců, ale i další nálezy a okolnosti.

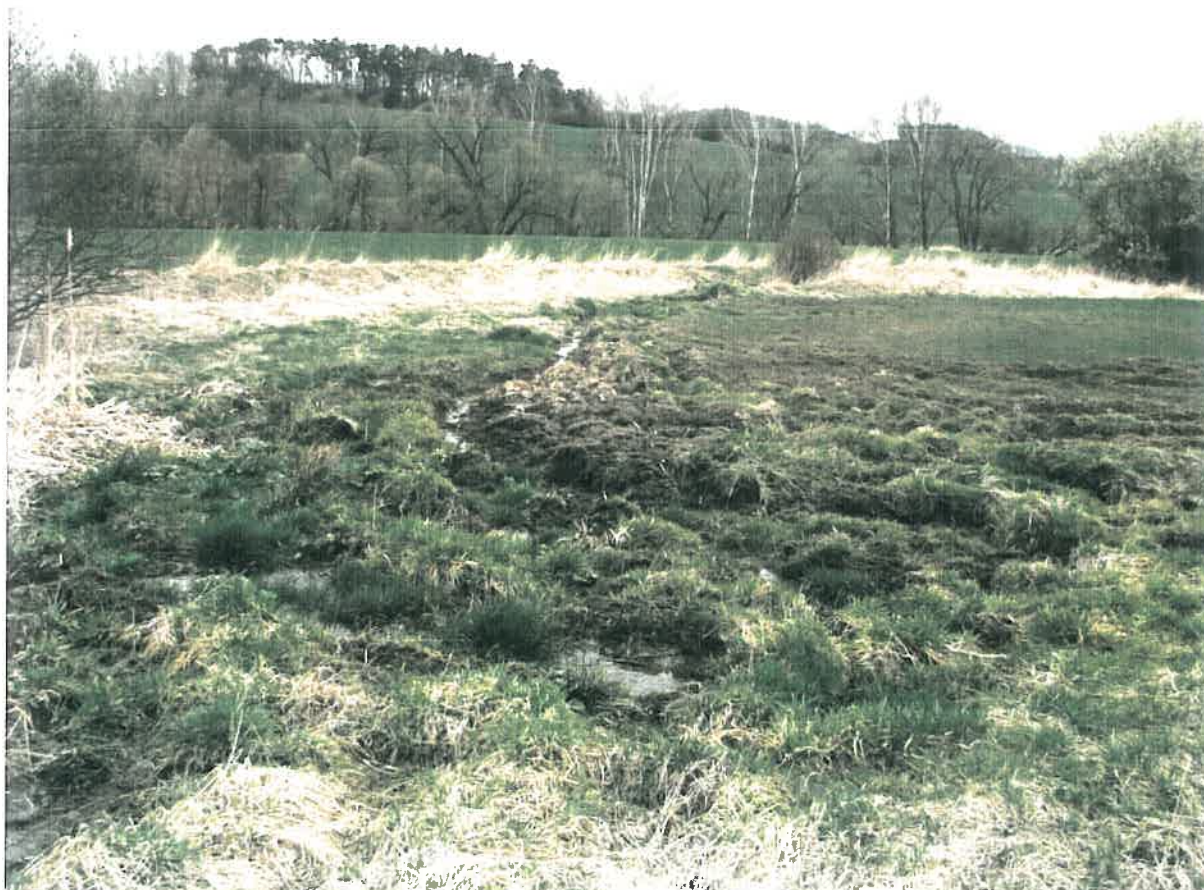
Obr. 4: Polní mokřina severně od propustku pod silnicí

čerstvých snůšek skokanů hnědých (obr. 4). Nepřítomnost živých obojživelníků byla evidentně důsledkem silného větru a značně proměnlivého počasí.

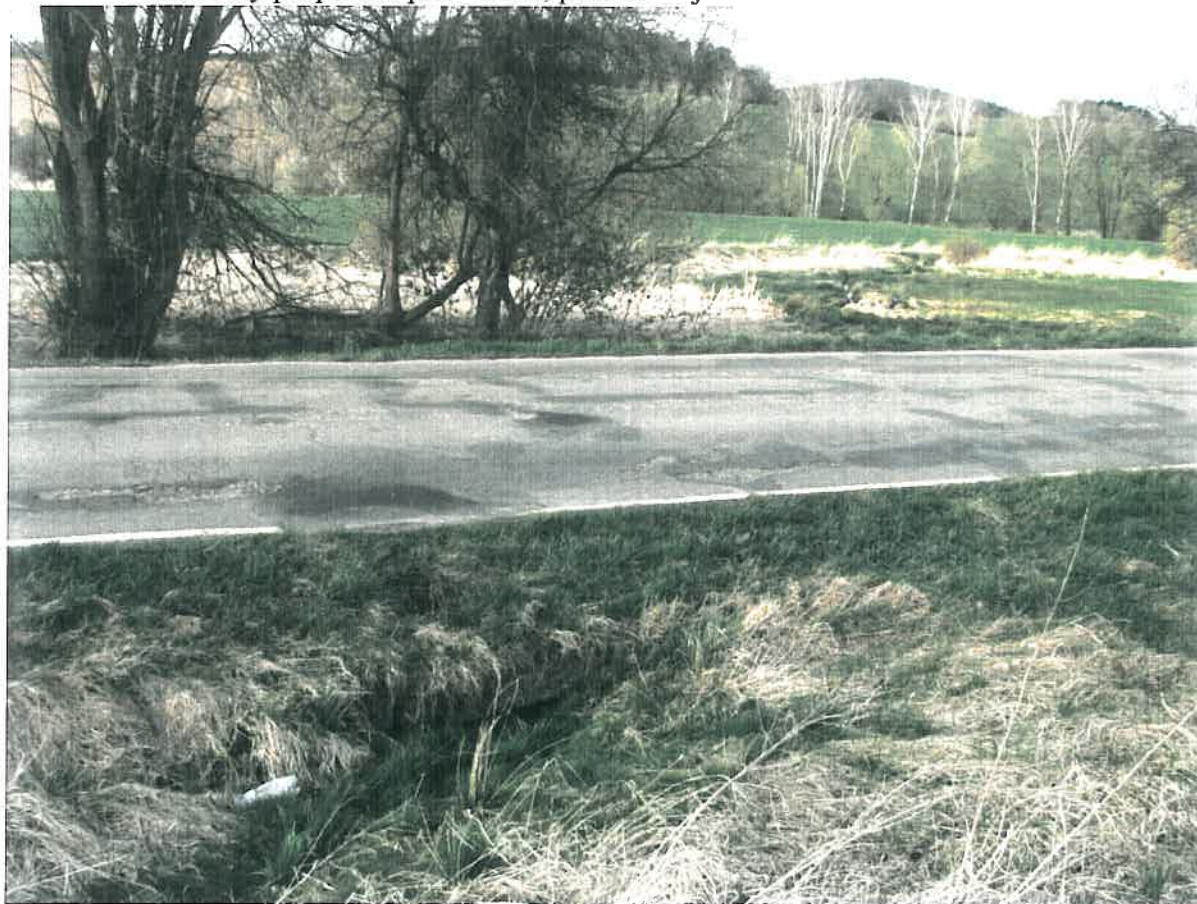
Obr. 5: Zazemněný propustek pod silnicí, pohled od jihu

Nejvyšší je intenzita tahu a v současné době i mortalita v sousedství existujícího ale částečně zazemněného propustku pod hlavní silnicí (obr. 5). To nepochybně souvisí s přítomností dočasného potoka tekoucího z polní mokřiny severně od propustku, který slouží jako přirozená navigace, která sem stahuje větší množství obojživelníků. Vzhledem k jeho stavu, ho ale nejspíš téměř nevyužívají, protože je známo, že úzkými temnými prostory migrují jen neochotně. Zde se proto raději vydávají přes silnici. V sousedství mokřiny je také porost vrb a dalších dřevin, který může sloužit jako vítaná zastávka na cestě otevřenou polní krajinou. Faktem tedy je, že se zde obojživelníci ve větším množství shromažďují, respektive jich tudy migruje zdaleka největší množství.

Výstavba bariéry za křižovatkou ve směru na Neveklov je méně potřebná. K usmrcování obojživelníků zde sice dochází, ale v menší míře a navíc by bylo technické řešení složitější. Zároveň je ale třeba opravit existující propustek, k němuž by měly instalované zábrany obojživelníky přivádět, tak, aby ho mohli využívat. Je to místo, kde je tah přirozeně nejsilnější, což musí technické řešení respektovat. Oprava by měla spočívat ve vyčištění, případně jeho zvětšení tak, aby poskytoval dostatečný prostor pro migraci – musí mít dostatečnou světlost.

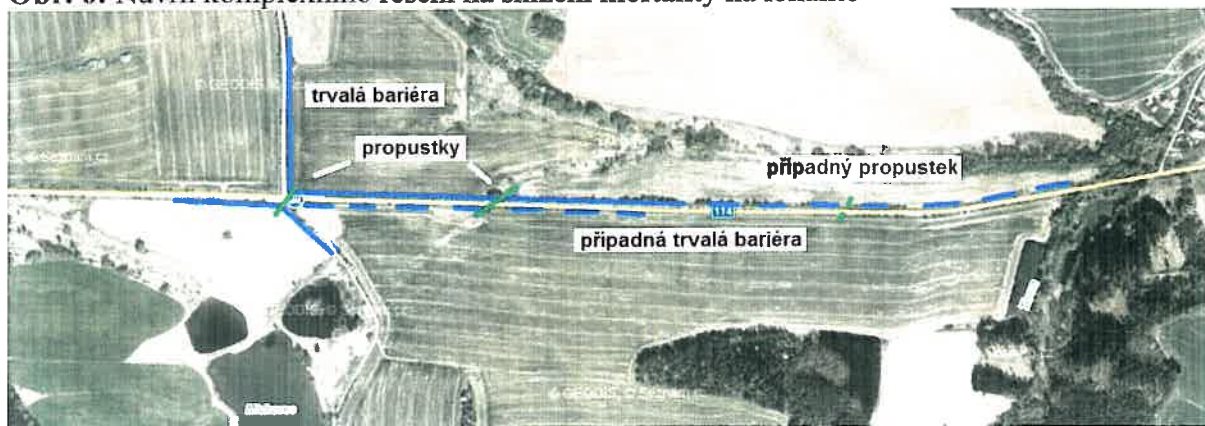
Obr. 6: Návrh komplexního řešení na snížení mortality na lokalitě

Jako stěžejní se jeví vybudování pevných bariér podél silnice, které obojživelníkům zabrání, aby na ni vstupovali. S ohledem na to, že je silnice částečně vyvýšená nad terén, respektive vedle ní vede příkop, bylo by možné umístit zábrany na dno příkopu tak, aby nepřevyšovaly úroveň terénu, ale dole vytvářely účinnou bariéru. Zcela nezbytné jsou ze severní strany, přičemž by měly vést od křižovatky silnice II/114 s místní komunikací do obce Neštětice několik set metrů za propustek ve směru na obec Tisem, případně až k ní, respektive ke křížení potoka těsně před ní (v takovém případě by ale bylo třeba zbudování dalšího propustku zhruba v polovině úseku). Z jižní strany zřejmě není nutné bariéru budovat, respektive je její potřeba menší. Zároveň by bylo vhodné zajistit bariérou i část silnice do

obce Neštětice, aby se křižovatka nestala místem, kudy se budou žáby hromadně dostávat na silnici (obr. 6).

Pokud se ale zábrany vybudují i kolem komunikace do obce Neštětice, bylo by vhodné vybudovat ještě jeden propustek nebo podchod pro obojživelníky v místě křižovatky. Není totiž žádoucí nutit je pochodovat stovky metrů navíc, pokud je řešení možné, což zde je. Vstup do něj od severu by měl být v místě ohybu trvalých zábran od jedné komunikace ke druhé. V případě realizace tohoto podchodu by ale bylo vhodné vybudovat kratší trvalou bariéru i na jižní, respektive jihozápadní straně. Zde by měla zábrana vést na jižní straně silnice dále ve směru na Neveklov a podél západní strany polní cesty na Doloplazy. Zbytek polní cesty by ale zůstal v tuto chvíli bez zábran a propustků, protože by byla jejich realizace vzhledem k umístění cesty v úrovni okolních polností příliš složitá.

Nové spojení severní strany silnice s jižní v místě současné křižovatky by mohlo být zajištěno 2 různými způsoby. Buď by zde mohl být vybudován propustek podobný tomu již existujícímu, případně pak pouze podchod pro obojživelníky. První řešení je kapacitnější, ale vyžaduje větší zásahy do podloží komunikace, druhé řešení je po této stránce méně náročné. Podchod pro obojživelníky leží jen těsně pod povrchem komunikace, jeho průměr bývá cca 20 x 20 cm a svrchu je v úrovni vozovky překryt perforovaným krytem, který umožňuje přístup vzduchu, světla, ale i vody.

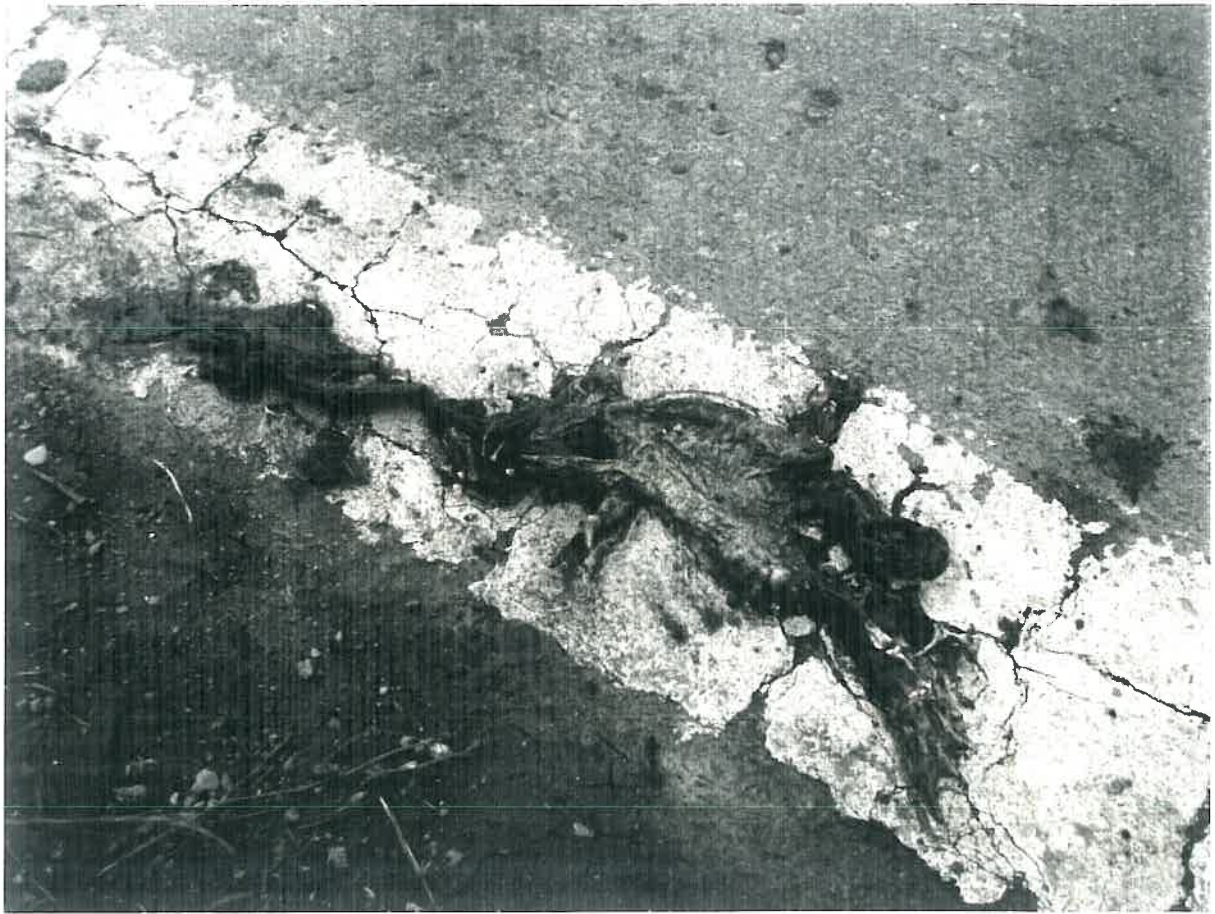
- **Obr. 7:** Usmrcené ropuchy obecné na krajnici
- **Obr. 8:** Polní mokřina od severovýchodu; tudy migrují obojživelníci přes silnici
- **Obr. 9:** Propustek pod silnicí ze severní strany; je třeba ho pročistit a případně zvětšit
- **Obr. 10:** Kolizní úsek směrem na obec Tisem
- **Obr. 11:** Část kolizního úseku směrem ke křižovatce s místními komunikacemi
